Robilante - nuovo separatore per il mulino cemento 3

Robilante – New Classifier for Finish Mill 3

THE FINISH MILL 3, MANUFACTURED IN 1971 AND CONSISTING OF A BALL MILL AND A FIRST-GENERATION 7-METER DIAMETER POLYSIUS CLASSIFIER, HAS BEEN UPGRADED SEVERAL TIMES SINCE THE 1990s. IN 2017, WE DECIDED TO INSTALL A THIRD-GENERATION CLASSIFIER WITH AERODECANTER TO IMPROVE QUALITY AND REDUCE POWER CONSUMPTION.

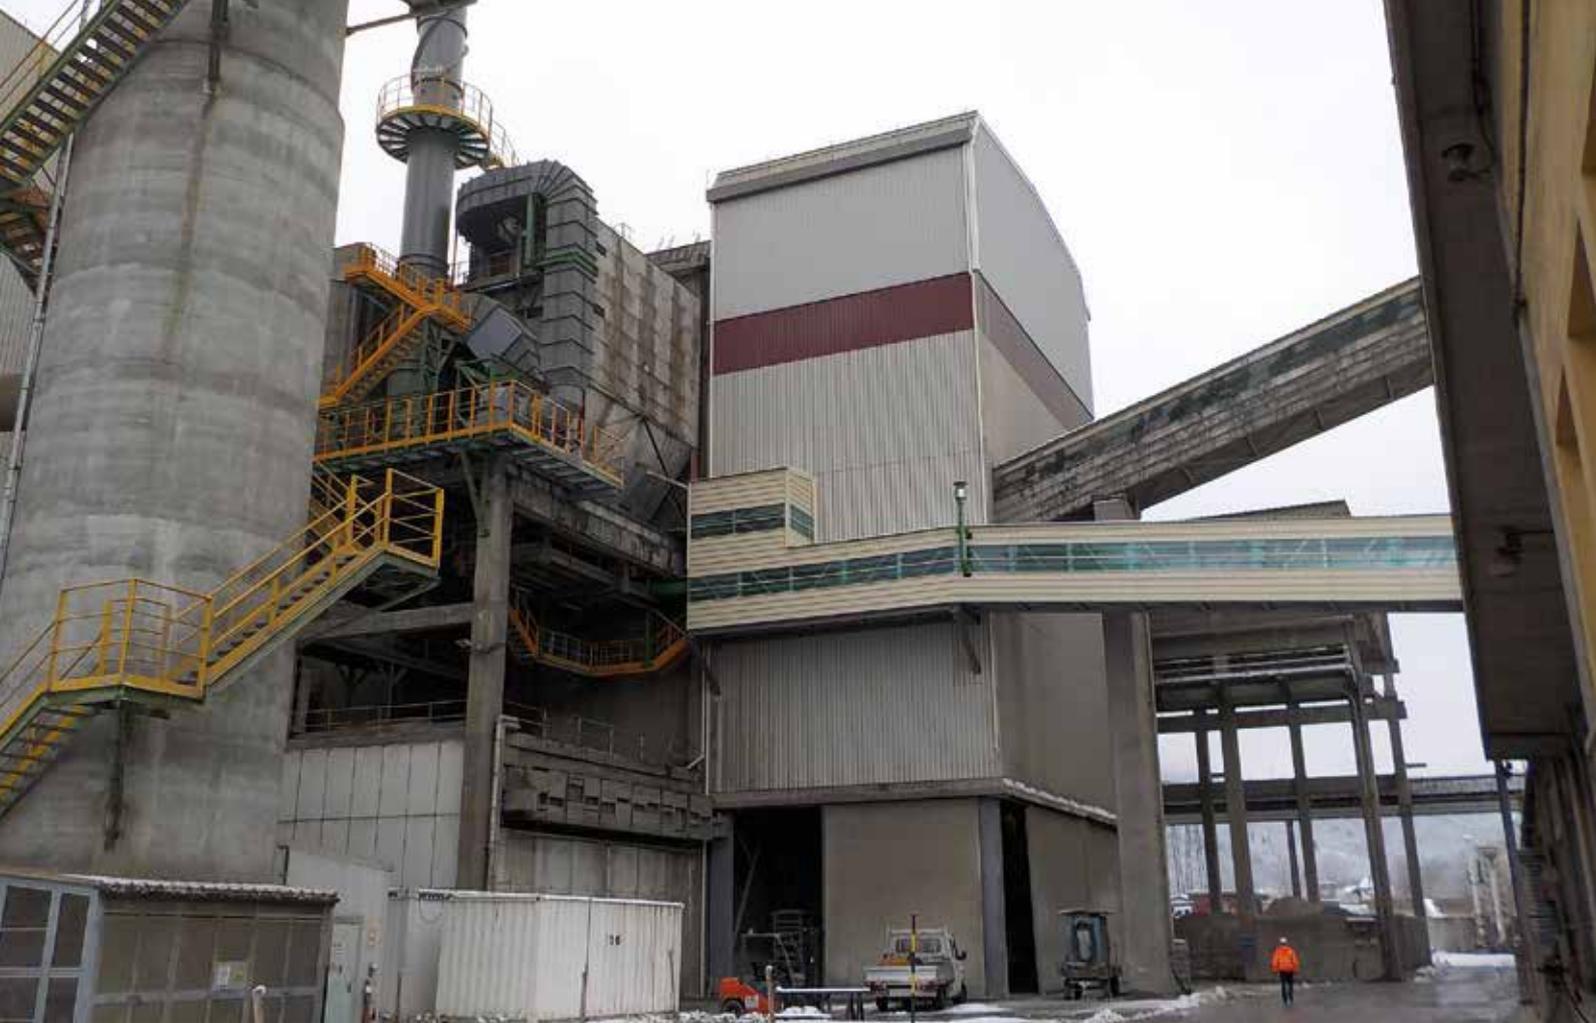
FOTO DI APERTURA / INTRODUCTORY PHOTO

IMPIANTO MULINO CEMENTO 3 DOPO LA MODIFICA
FINISH MILL 3 AFTER THE UPGRADE

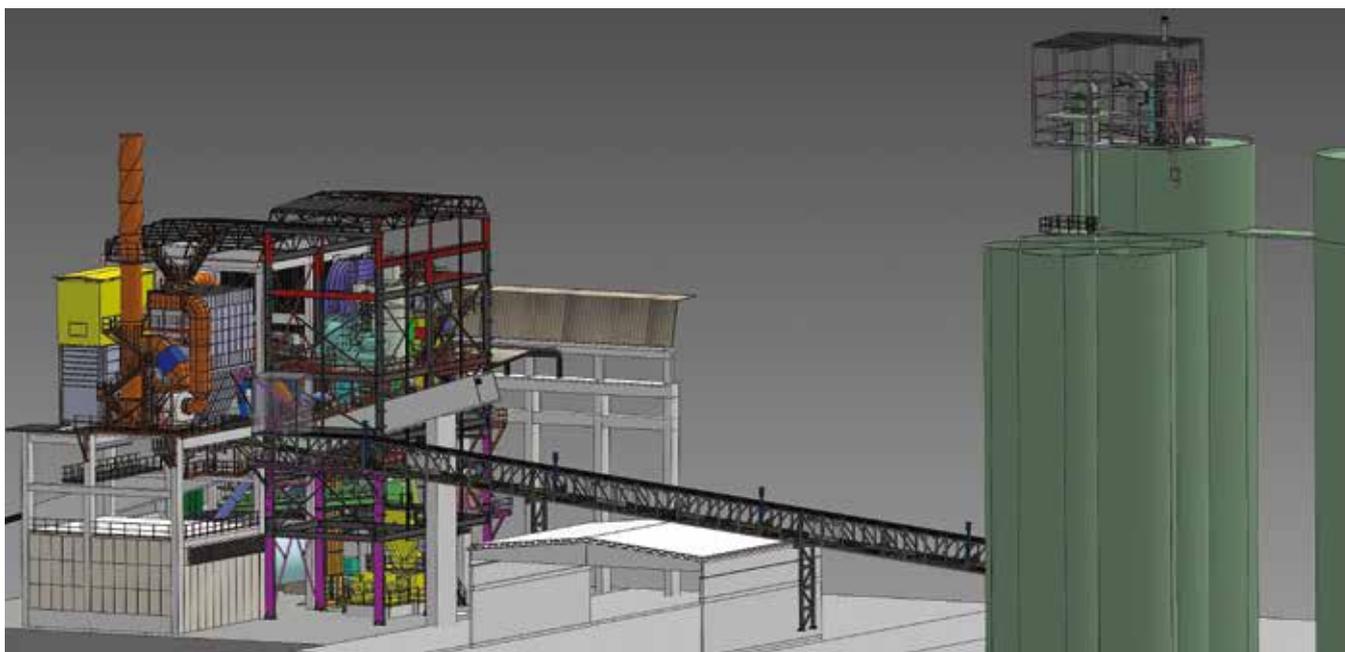
3. VISTA GENERALE DELL'IMPIANTO DI MACINAZIONE COTTO 3 (DISEGNO 3D)
OVERALL VIEW OF FINISH MILL 3
(3D DRAWING)

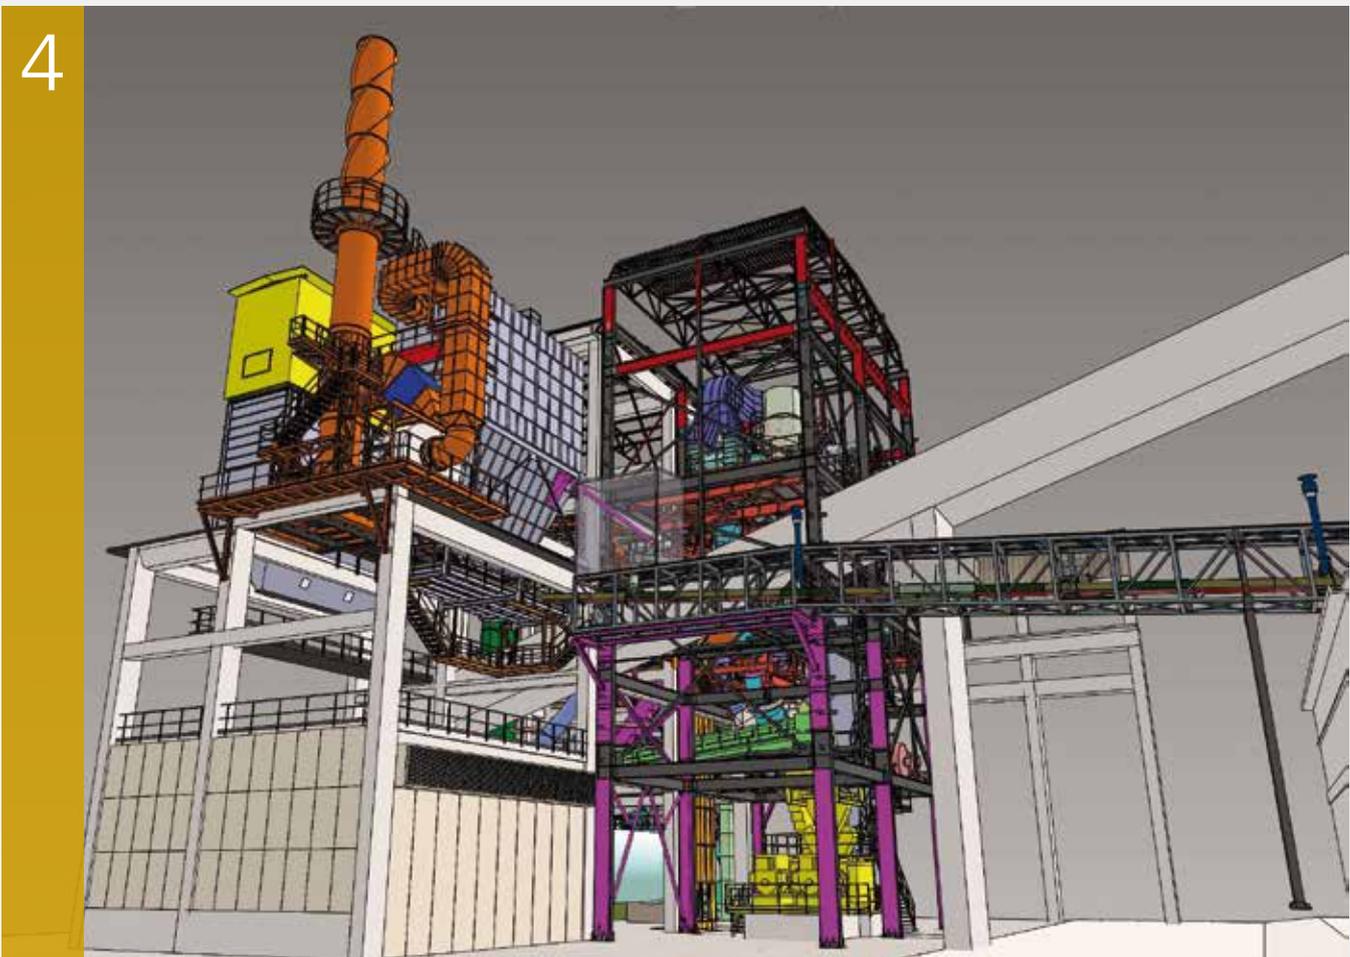
4. PARTICOLARE DELL'IMPIANTO DI MACINAZIONE COTTO 3 (DISEGNO 3D)
DETAILED VIEW OF FINISH MILL 3
(3D DRAWING)
