Il sistema di svolta assistita aiuta a salvare vite

The Turn Assist System Helps Save Lives

SINCE THE END OF 2019, AS MANY AS
150 TRUCK MIXERS OPERATING AS PART
OF A JOINT VENTURE WITH THE
FRANK KOCH LOGISTICS COMPANY HAVE
BEEN EQUIPPED WITH THE AXION TURN
ASSIST SYSTEM, WHICH HELPS SAVE LIVES
ON THE ROADS.

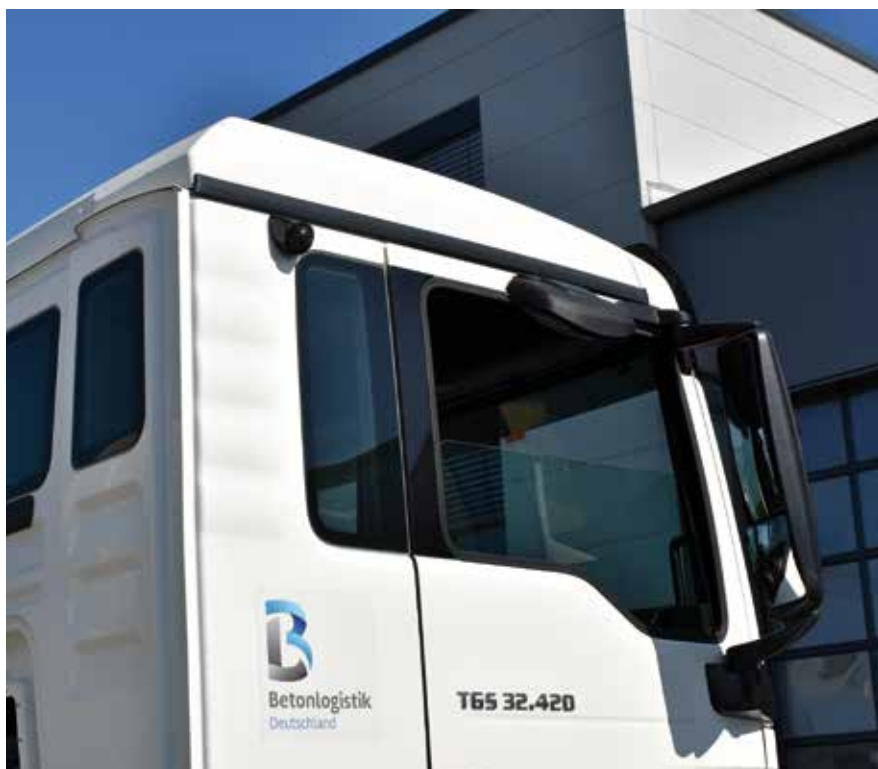
1. LA TELECAMERA LATERALE CHE RILEVA
L'ANGOLO CIECO
THE SIDE CAMERA THAT DETECTS THE
BLIND SPOT

Il sistema è costituito da una telecamera laterale sul lato destro della cabina di guida, per permettere il controllo visivo dell'area stabilita, da un monitor al centro del cruscotto per visualizzare le immagini trasmesse dalla telecamera e da un'unità di controllo.

Al momento della svolta, la telecamera laterale monitora l'area sul fianco del veicolo, definita durante l'installazione della telecamera stessa.

The system consists of a camera installed on the right side of the cab so the driver can check a pre-determined area, a monitor in the middle of the dashboard that displays the images transmitted by the camera, and a control unit.

As the vehicle is turning, the side camera monitors the area at the side of the vehicle, which is specified at the time of installation.

The blind spot, which is displayed on the monitor while driving, is constantly checked by the side camera and so is always under control by the driver.

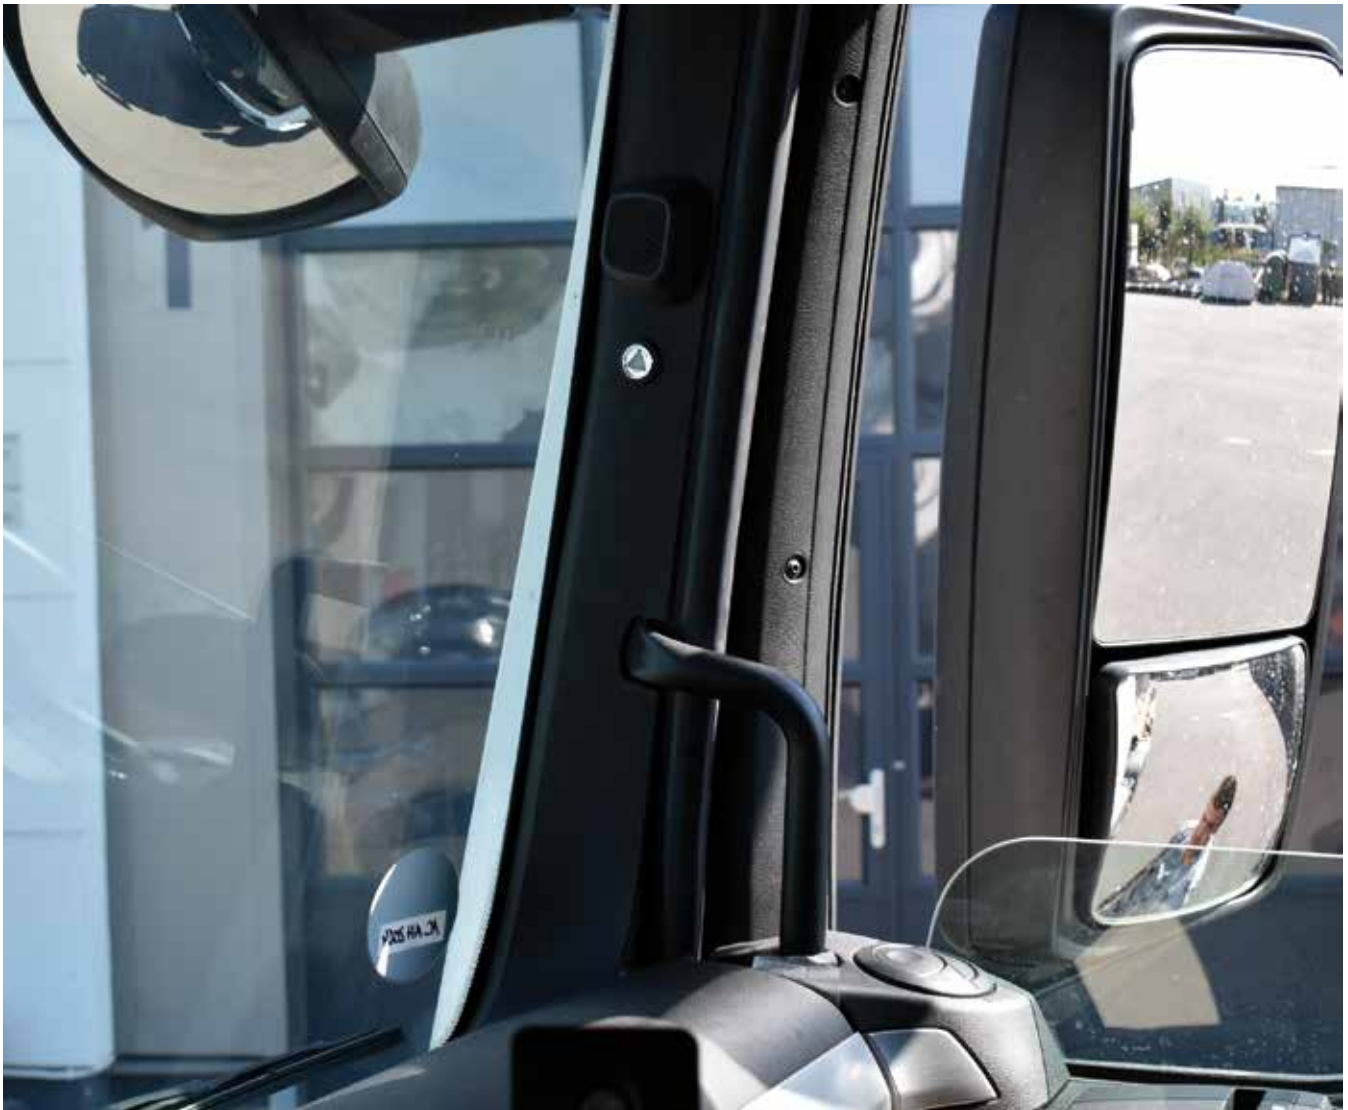
2. SEGNALE LUMINOSO ALL'ALTEZZA DELLO SPECCHIETTO LATERALE DESTRO / WARNING LIGHT MOUNTED AT THE HEIGHT OF THE RIGHT-SIDE MIRROR

classificati come pericolosi e il conducente viene avvisato sia da una spia luminosa, visibile sul montante anteriore all'altezza dello specchietto laterale destro, che da un segnale acustico. Il sistema di monitoraggio si attiva non appena l'indicatore di direzione viene inserito per svoltare a destra o anche solo quando l'angolo di sterzata è superiore a 7 gradi, senza che l'indicatore sia stato azionato.

A software algorithm allows the turn assist system to detect movements that are categorized as dangerous and warns the driver by an indicator light installed on the front pillar, at the same height as the right-side mirror, as well as an audible beep.

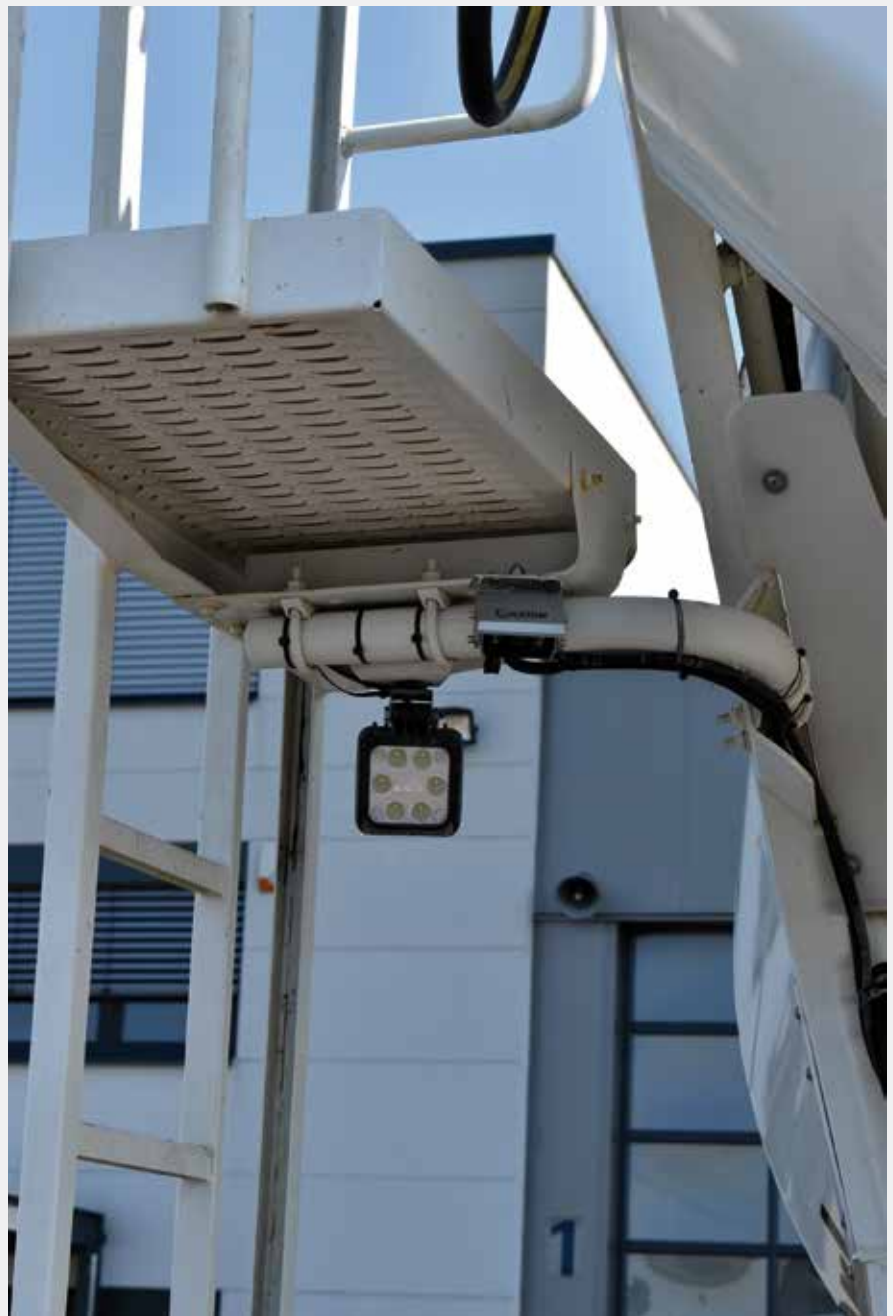
3. LA TELECAMERA POSTERIORE GARANTISCE LA SICUREZZA ANCHE DIETRO IL CAMION
THE REARVIEW CAMERA ALSO ENSURES SAFETY BEHIND THE TRUCK

La sicurezza sul retro delle autobetoniere è invece garantita da una telecamera posteriore, installata su tutti i camion utilizzati in joint venture.

by a rearview camera that is installed on all trucks in the joint venture partnership. Our vehicles are now safer, and we hope that other companies will soon follow suit. An estimated 60% of all serious accidents involving heavy-duty vehicles and bicycles could be avoided by using turn assist systems.
